## SICHERHEITSINFORMATION 001/2012/REV.1

30. Oktober 2012

### Austausch des Kraftstofffilters mit Teilenummer 10479

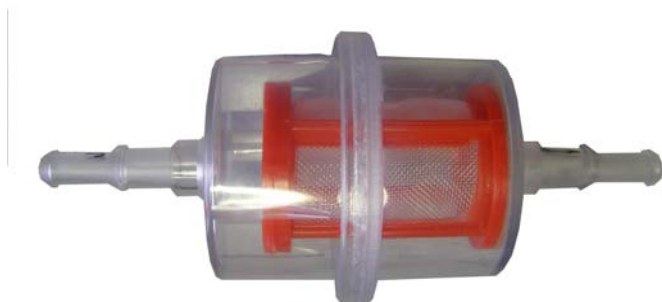
Version 1:

wir möchten Sie über einen Vorfall mit einem Kraftstofffilter der TNr. 10479 in Kenntnis setzen, bei dem einer der beiden Anschlussnippel beim Hantieren abgebrochen ist.

Nach weiteren Prüfungen der technischen Daten des Filter-Herstellers besteht das Filtergehäuse und scheinbar auch Filtergehäuse vieler anderer Kraftstofffilter dieser Art, aus dem Kunststoff "PA 6". Eine Prüfung durch uns hat nun ergeben, dass diese Kunststoffe PA 6 teilweise einen Glaspunkt von bereits 50° C bis 60° C haben und somit bei Überschreitung dieses Glaspunkts an Festigkeit und Formstabilität verlieren können.

betroffene Kraftstofffilter TNr.: 10479:

In dieser Konsequenz werden wir aktuell unsere vorhandenen Kunststoff-Kraftstofffilter auch nicht durch einen anderen Kunststoff-Kraftstofffilter eines anderen Herstellers ersetzen und müssen Sie darauf hinweisen, dass die von uns gelieferten Kraftstofffilter mit Teilenummer 10479 noch unbedingt vor dem nächsten Flug ausgetauscht werden müssen. Wir möchten Ihnen empfehlen die betroffenen Kraftstofffilter durch die vom Luftfahrzeughersteller vorgeschriebenen Kraftstofffilter zu ersetzen.
